**Energetisch vorbildhafte Sanierung des
denkmalgeschützten Schulgebäudes Olbersdorf**

Praktische Erfahrungen

Schule Olbersdorf

Erfahrungsbericht 1a: Wärmedämmung der Fassade

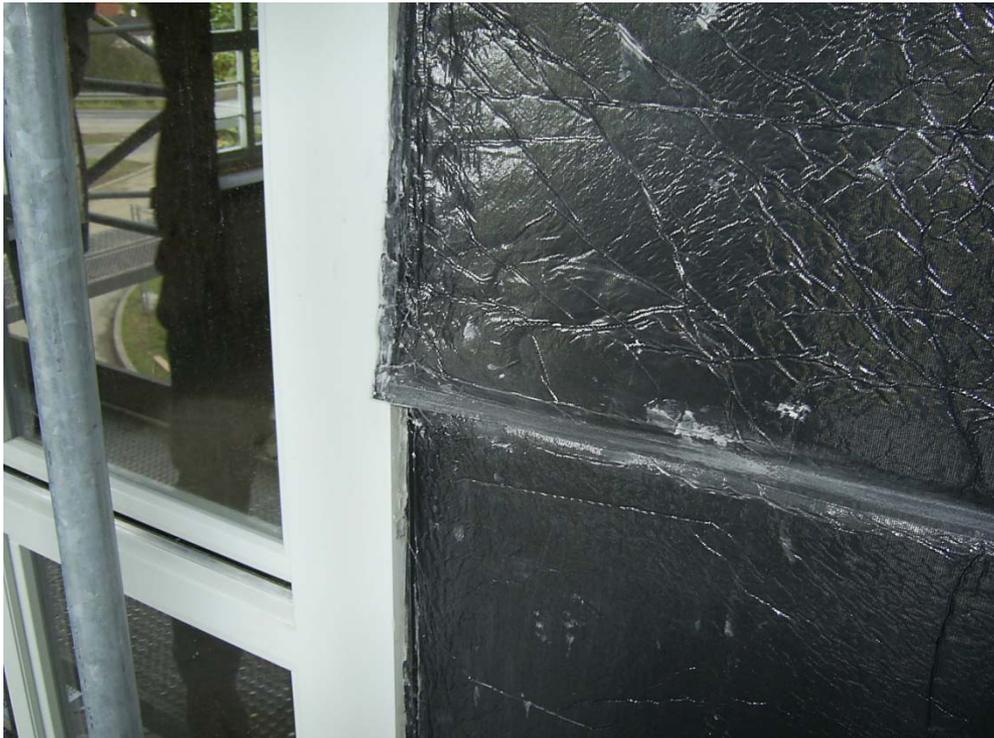
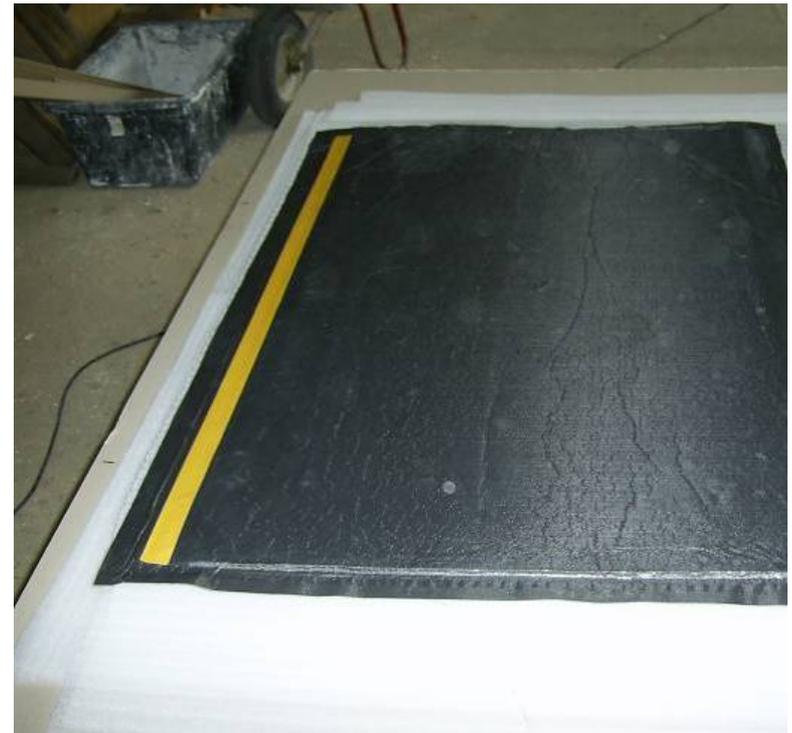
Produktmodifizierungen (Sept./Okt. 2009)

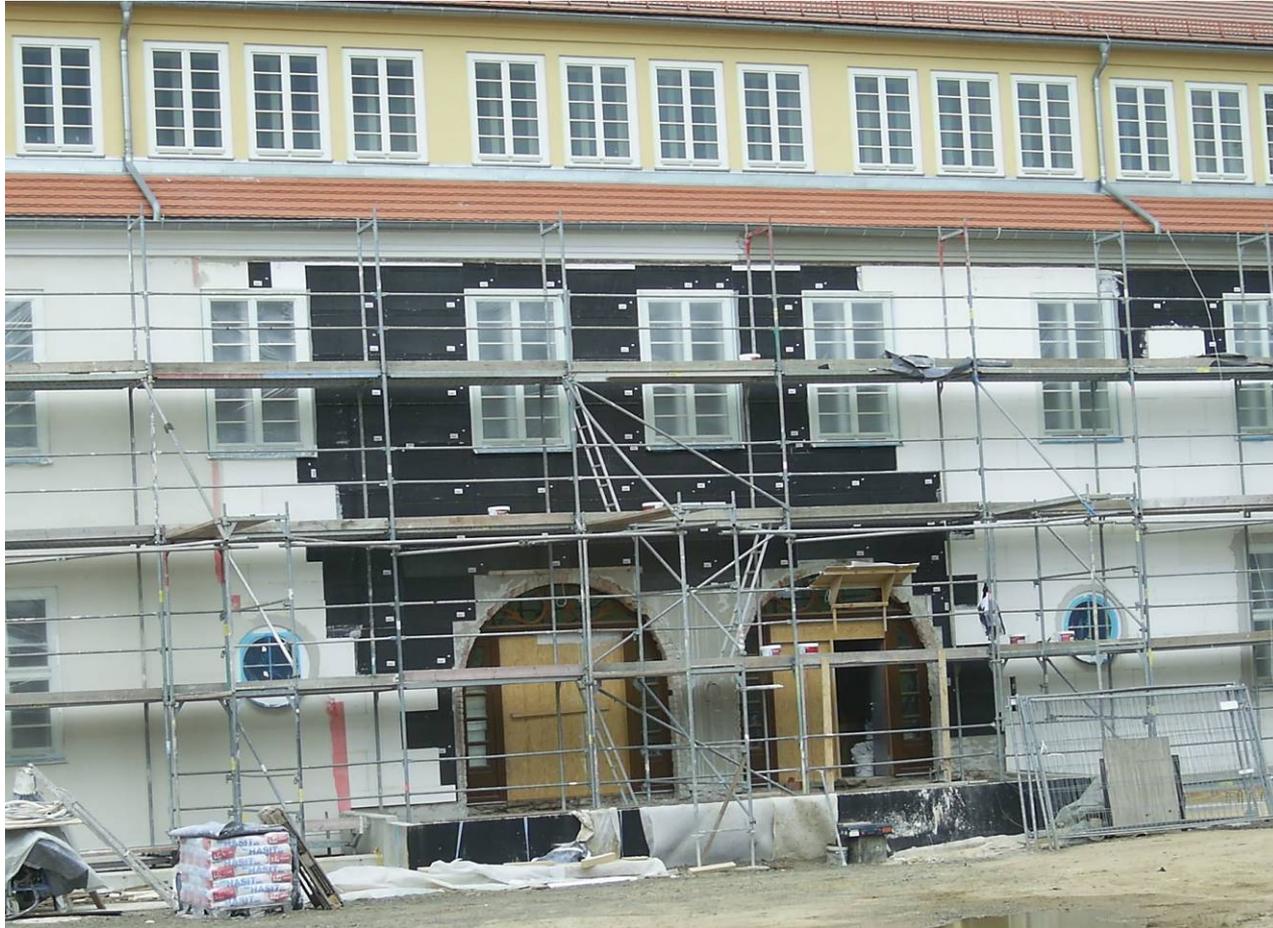
Hoffassade mit teilweiser Überdämmung (Mai 2010)

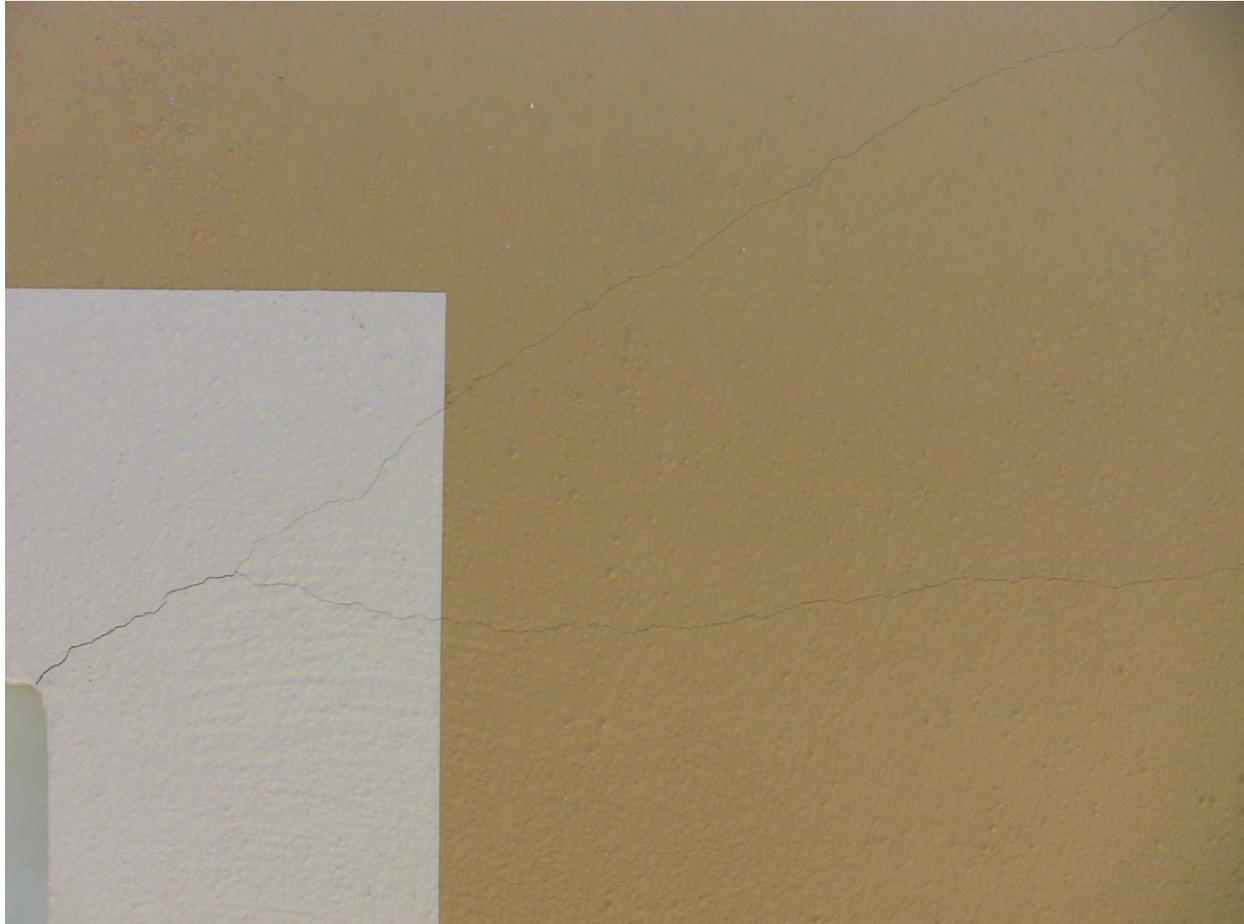
Rissbildung an der fertigen Hoffassade (Juni 2010)

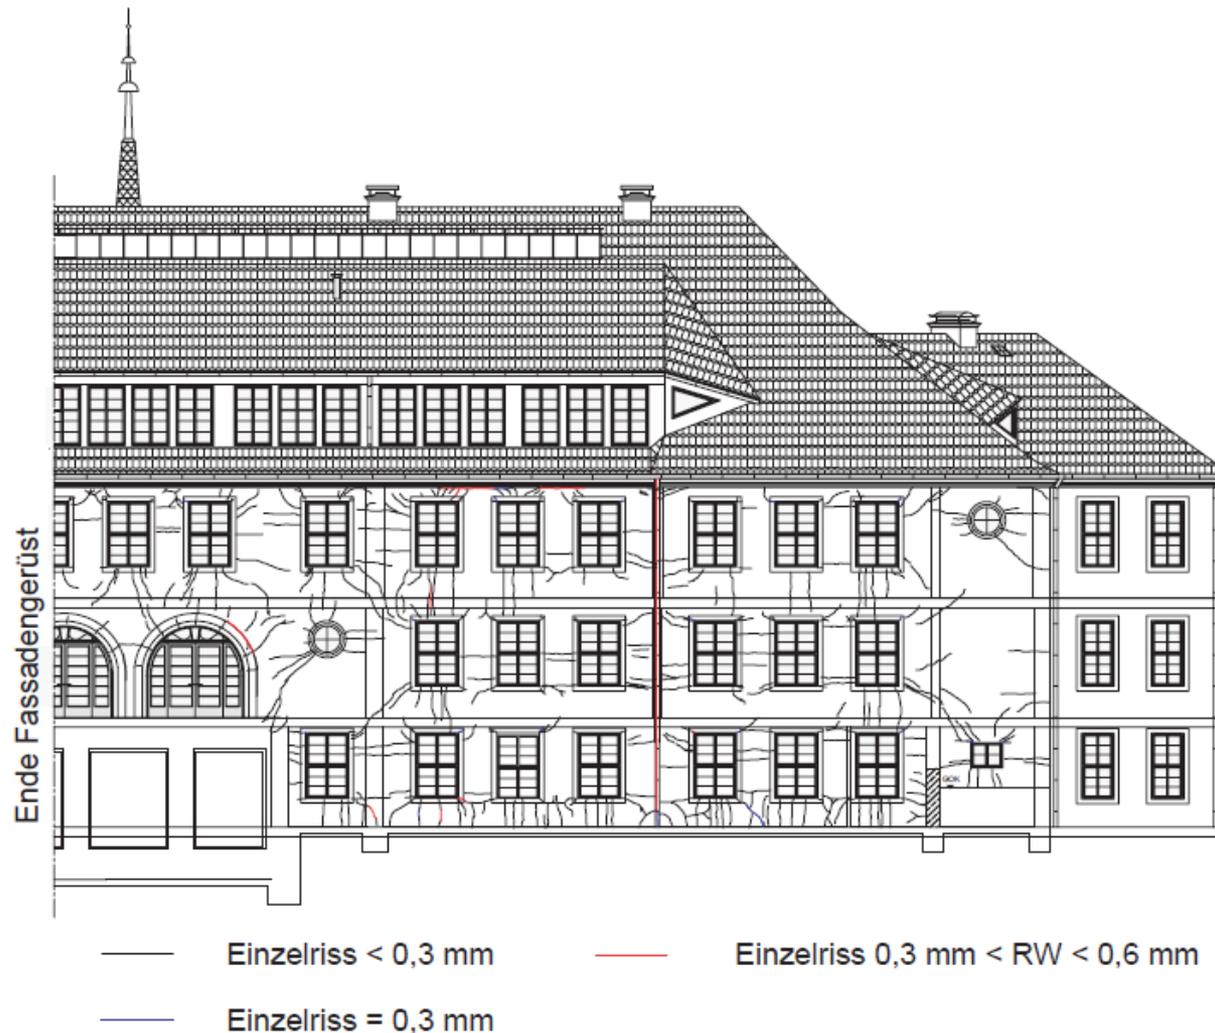
Rissverteilung (Quelle: Gutachten Sachverständigenbüro Müller / Dr. Naumann)

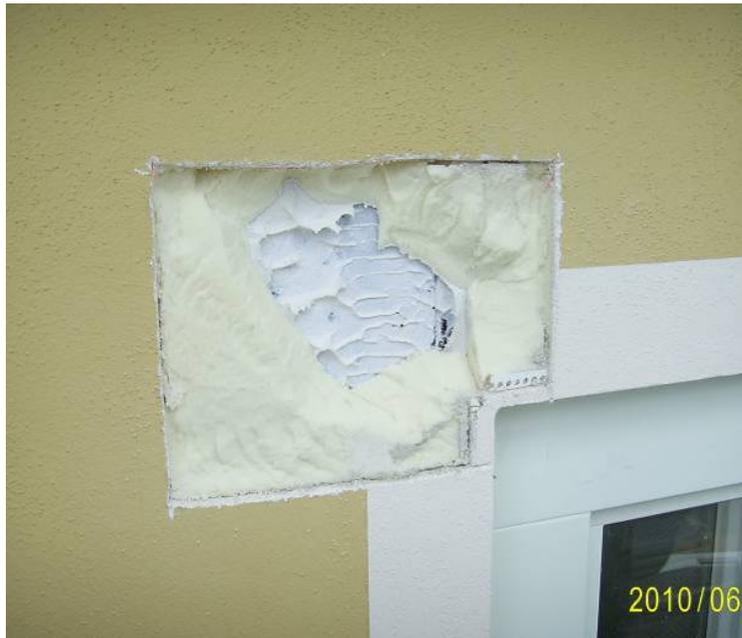
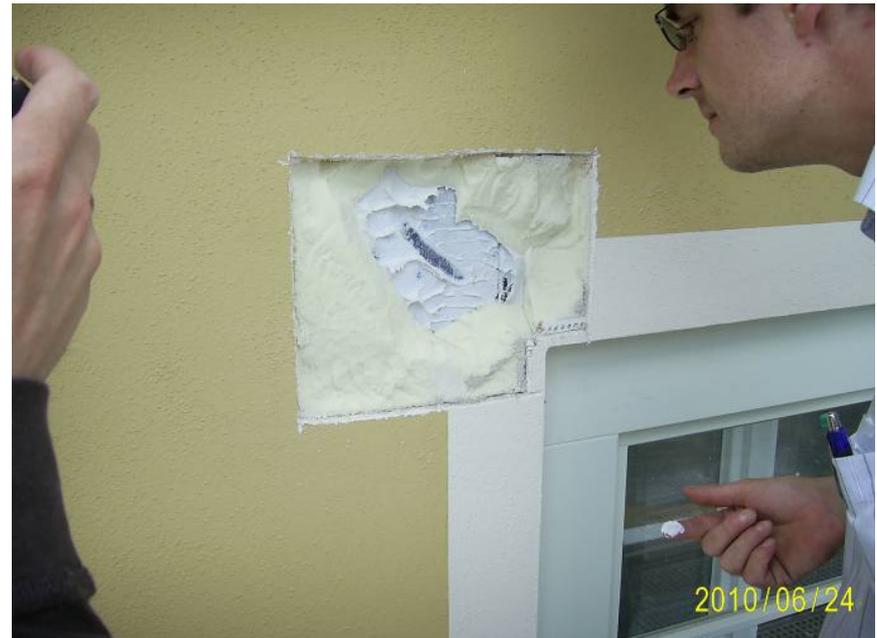
Öffnen der Fassade (24.6.2010): Kleber ist plastisch

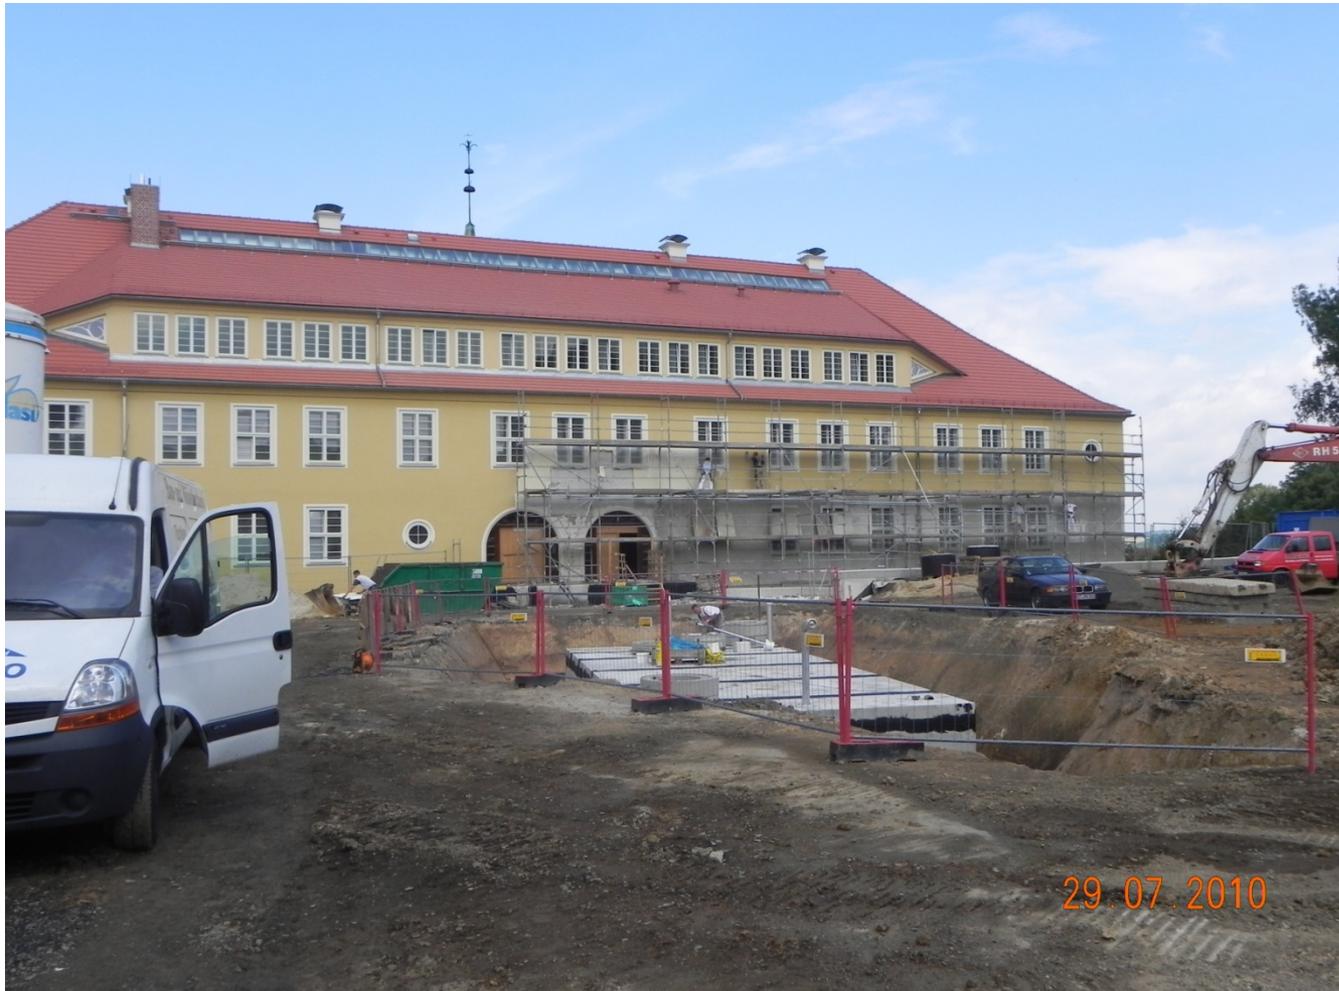
Rückbau der Fassade

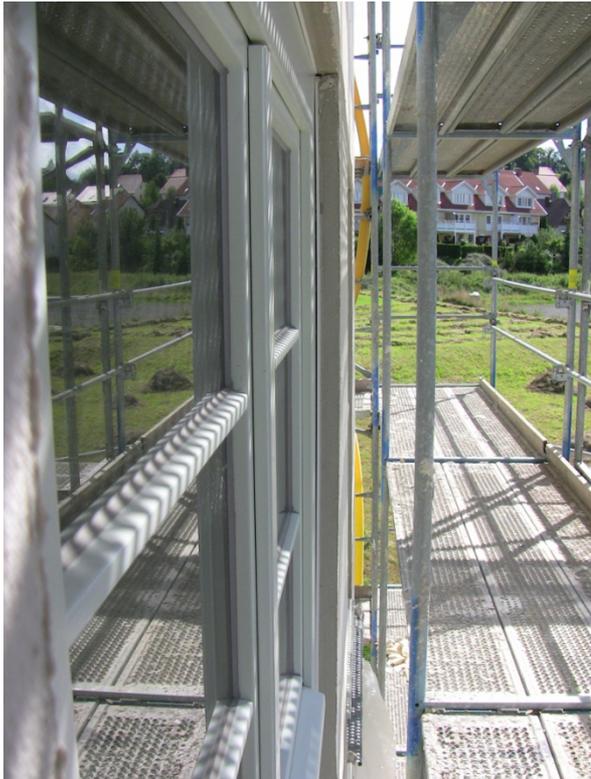
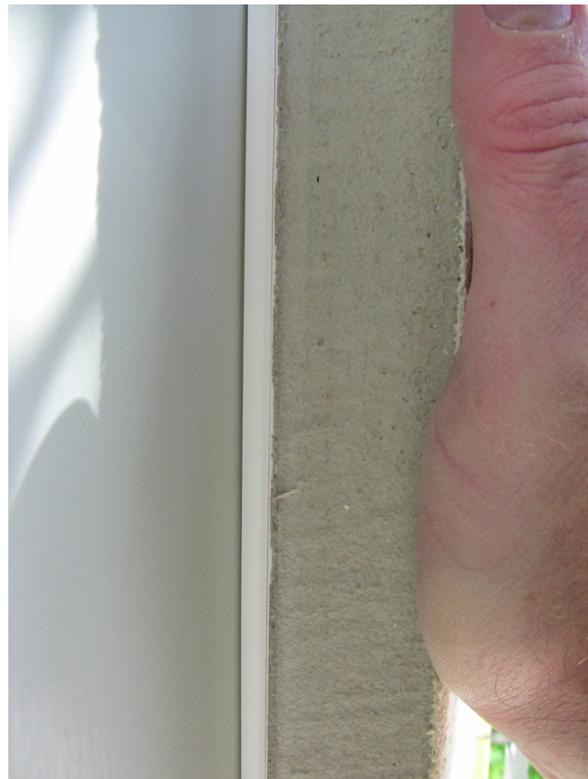
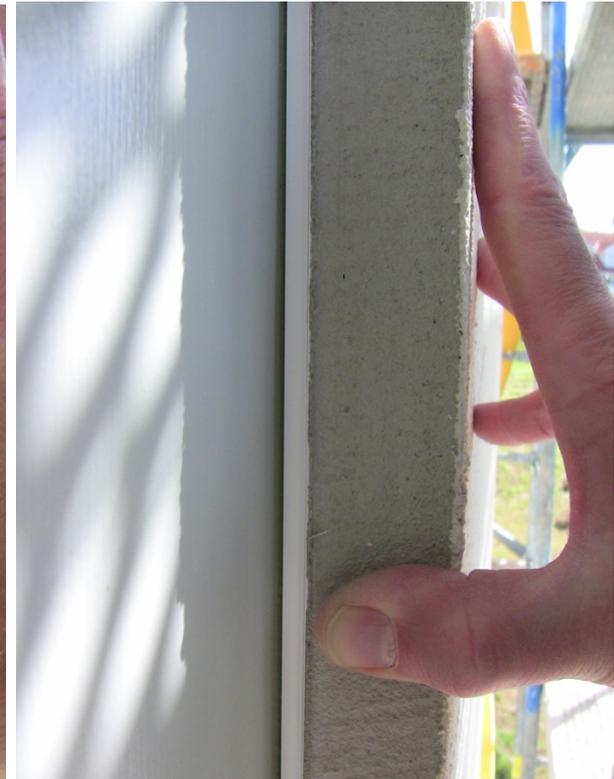
Dichtheit der Paneele ist für Funktionsfähigkeit der Fassade unverzichtbar!

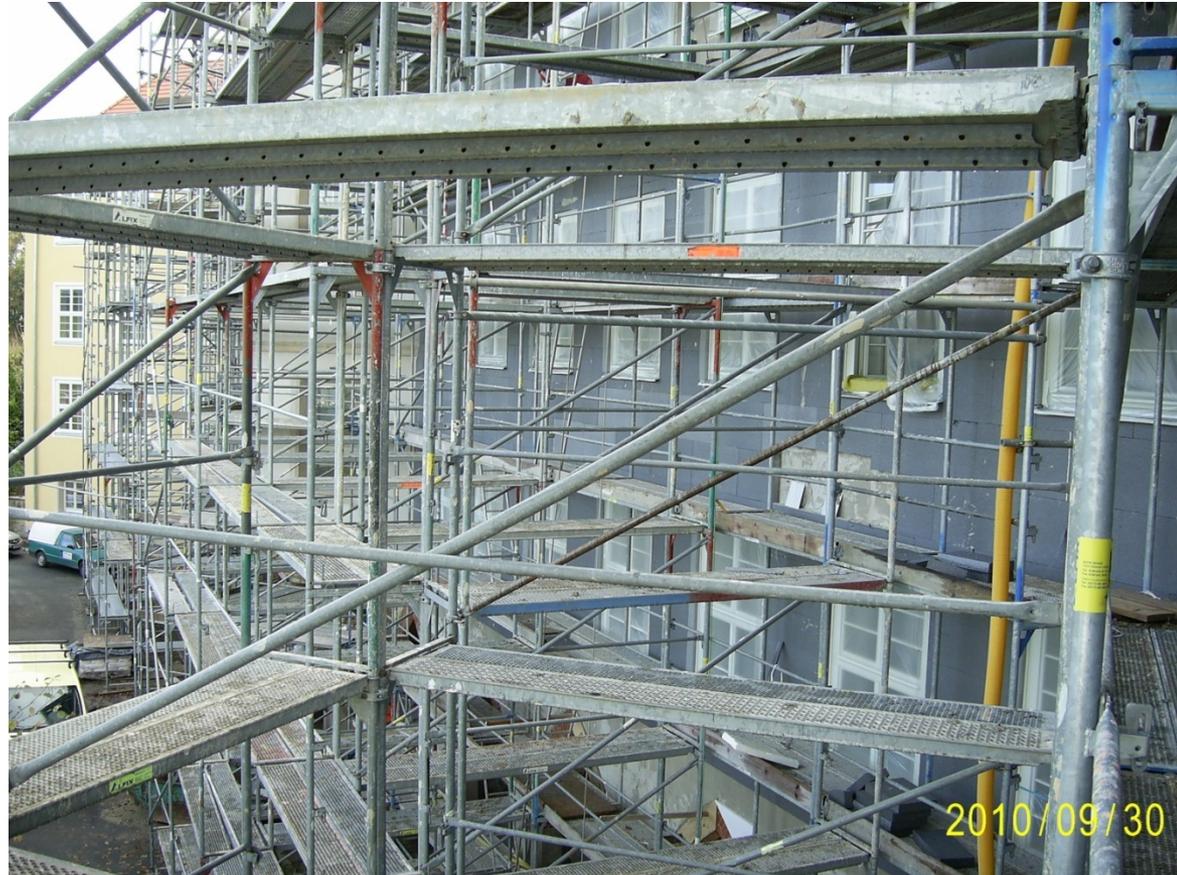
Wärmedämmung der Fassade mit zugelassenem System, VIP-Elemente zur Messung der feuchtetechnischen und thermischen Beanspruchung

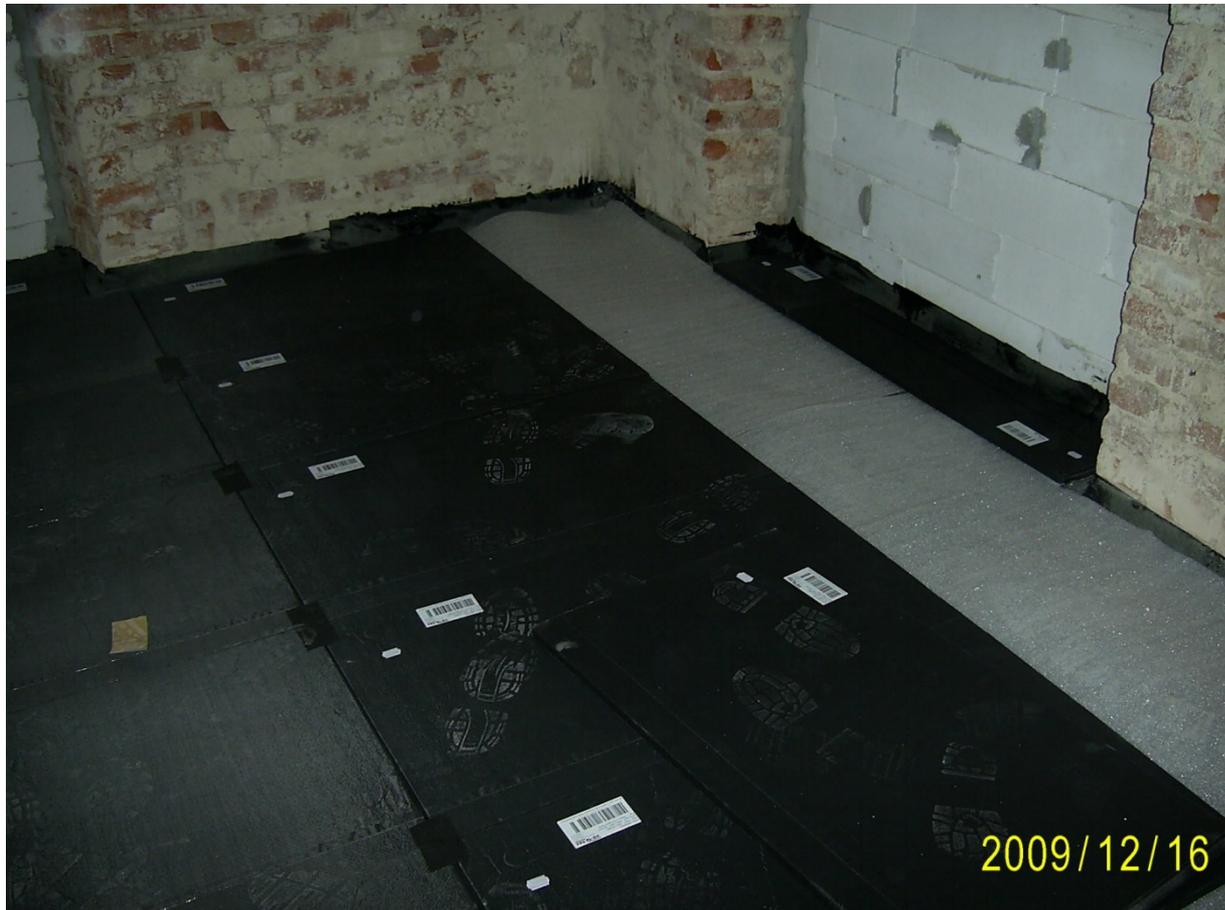
Ausführung der Dämmung ist weitgehend unproblematisch

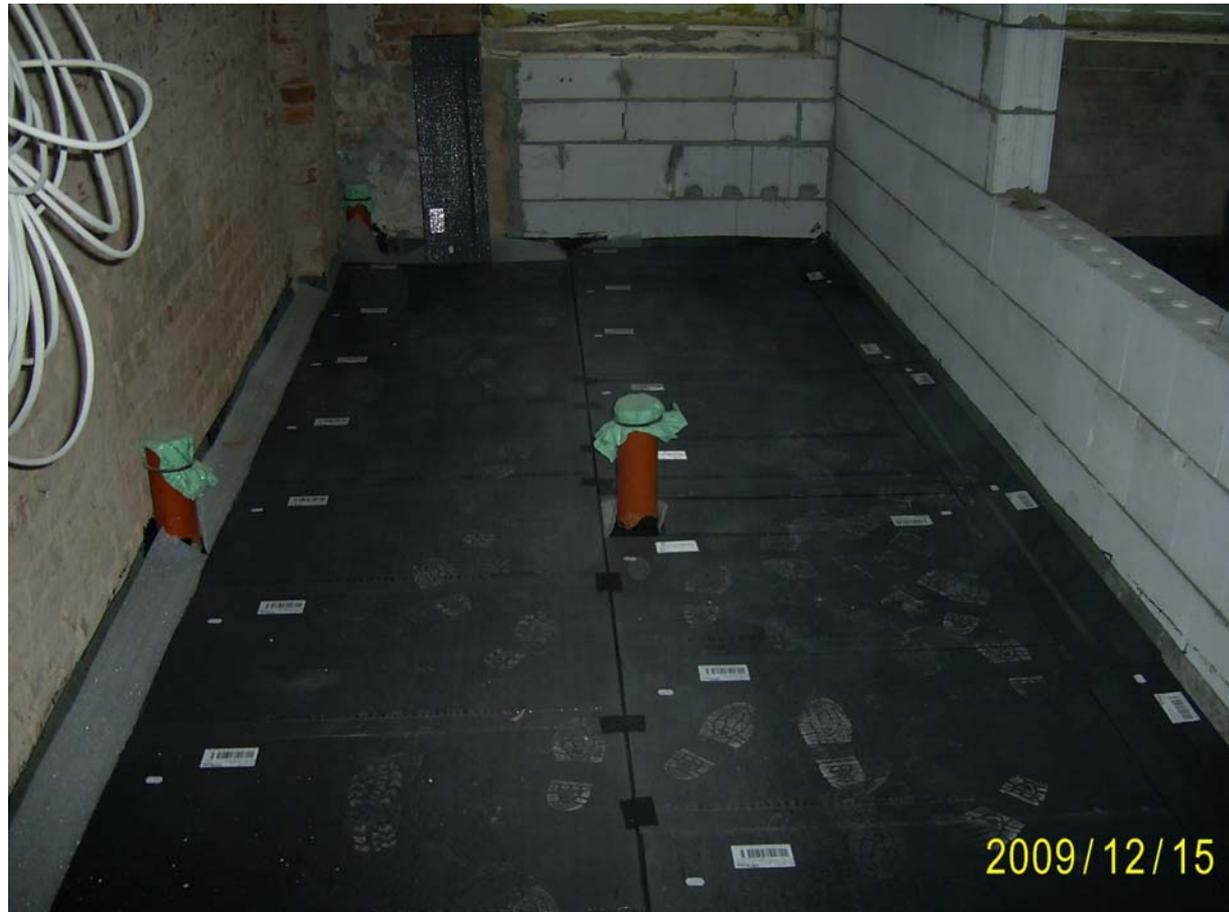
Ausführung der Dämmung ist weitgehend unproblematisch

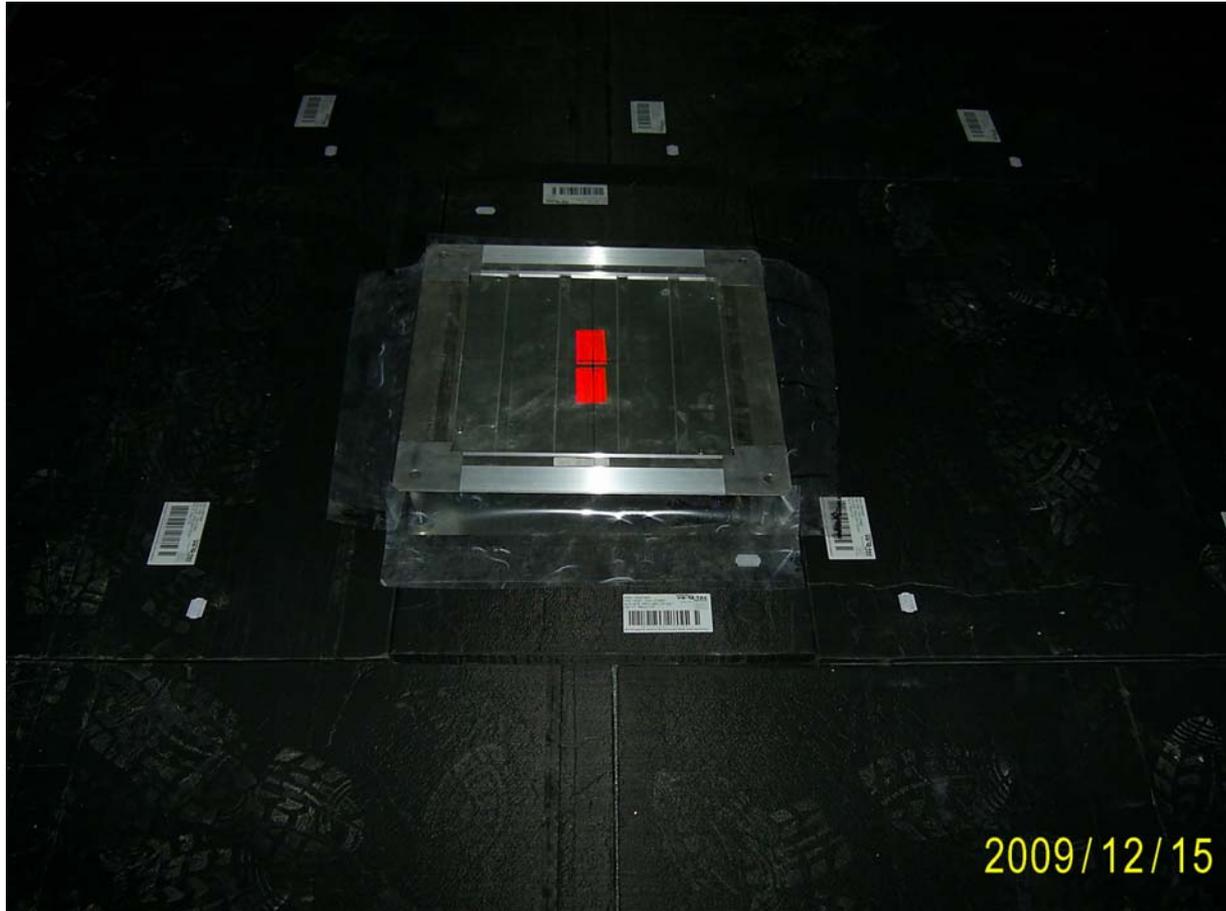
Ausführung der Dämmung ist weitgehend unproblematisch

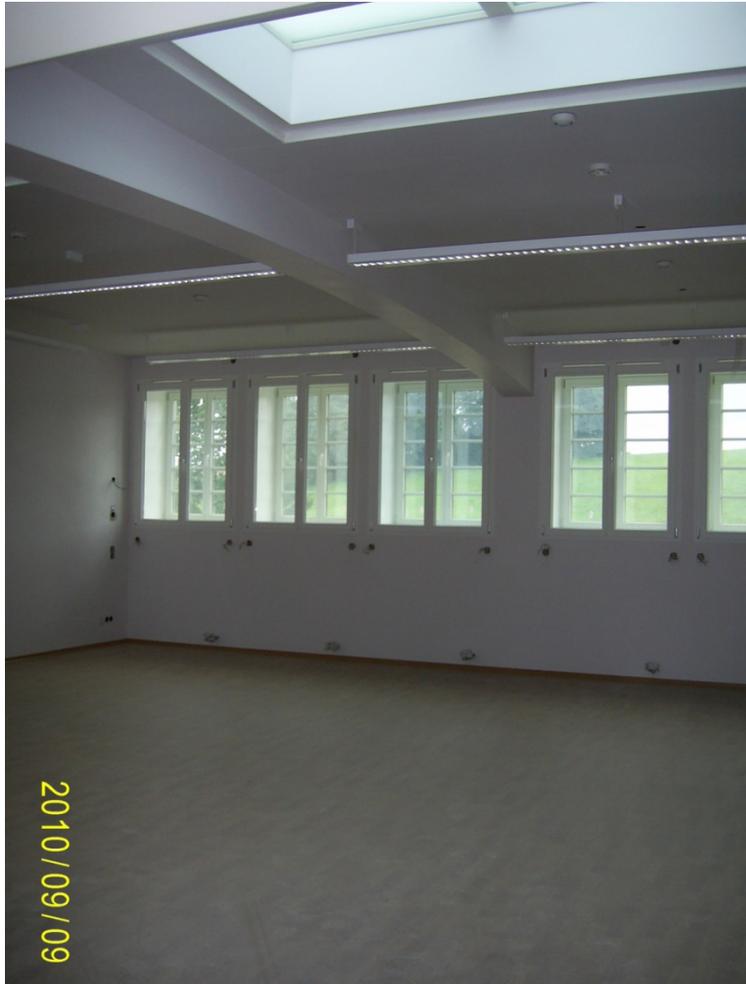
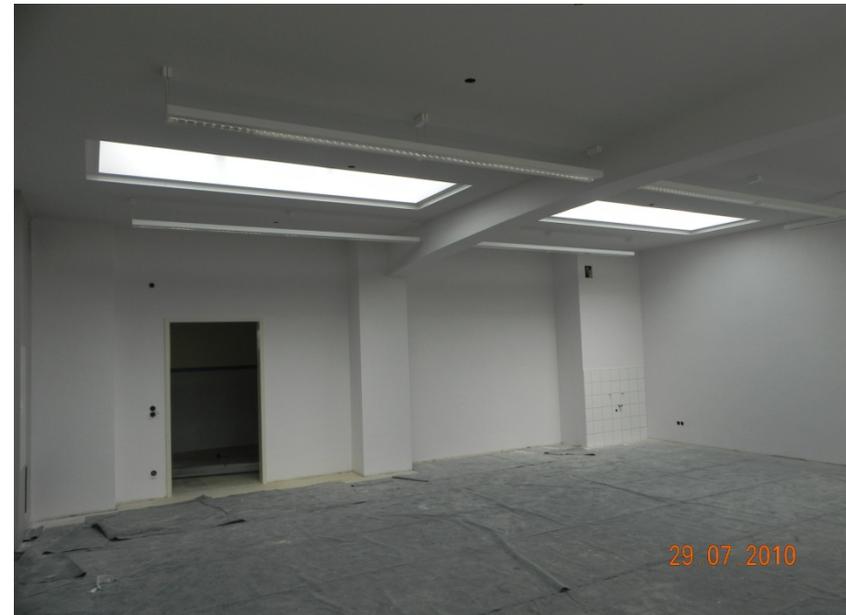
Die Beleuchtungssituation durch die Lichtschächte ist ausgezeichnet!
