## Erste Messergebnisse aus dem Gebäudebetrieb der Grundschule

Prof. Friedrich Sick, Sebastian Dietz, Hochschule für Technik und Wirtschaft Berlin

**EnEff:Schule** – Workshop 25.10.2012, Olbersdorf – Energieeffiziente Schulen

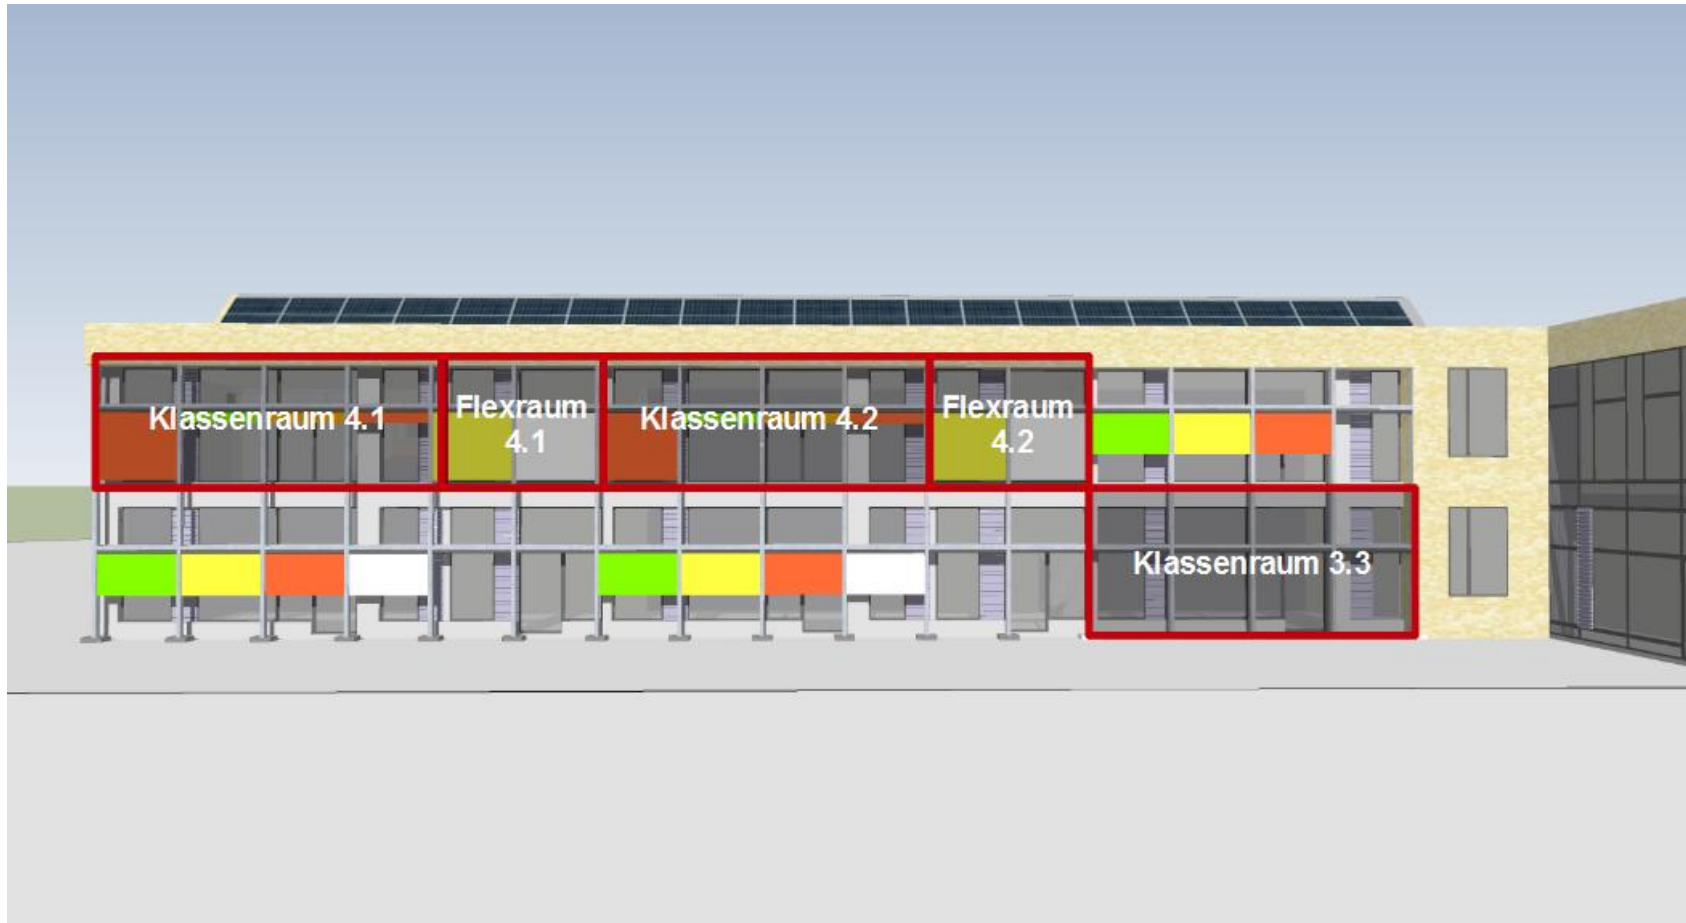
*Ausgewählte Klassenräume zur Messung des Tageslichtquotienten in der GSHN*

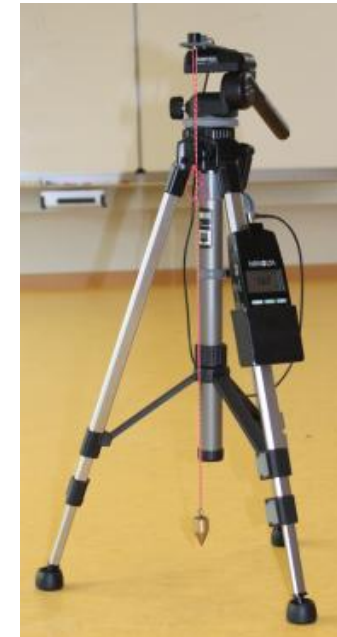
*Messraster zur Messung des Tageslichtquotienten in Klassen- und Flexräumen der GSHN*

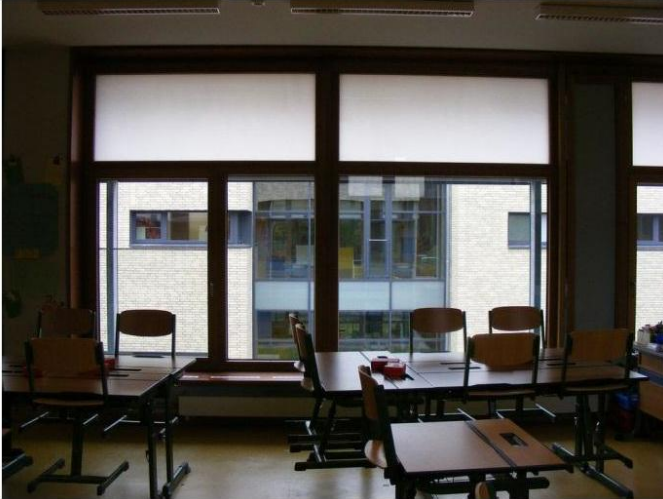
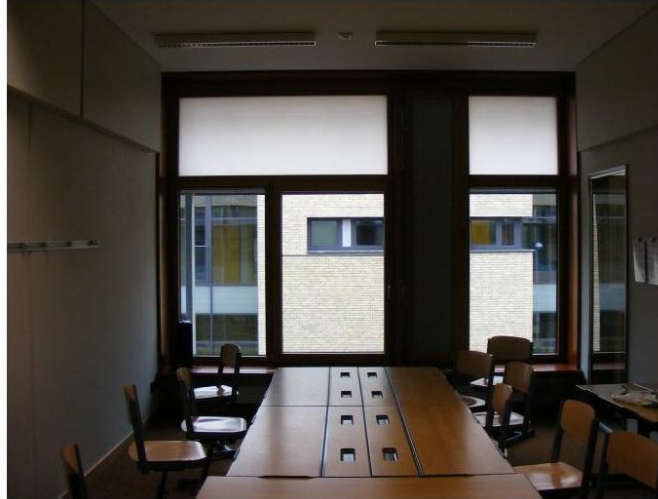
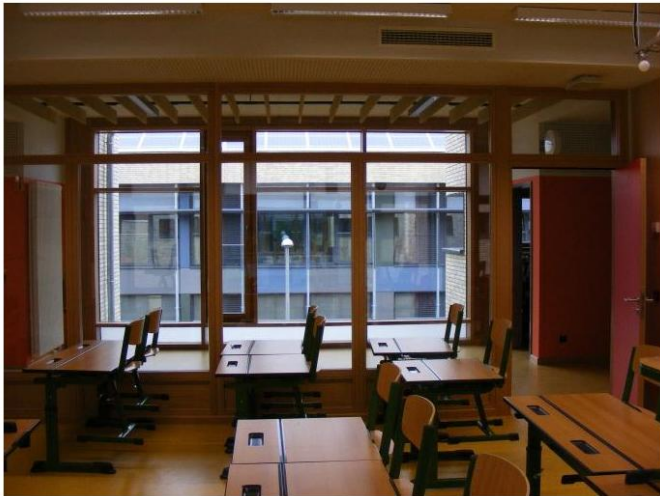
*Unterschiedliche Blickrichtungen aus einem Klassen- und Flexraum der GSHN (OG)*

- Trotz beidseitiger Nutzung des Tageslichtes werden nur befriedigende Ergebnisse erzielt; Gründe hierfür sind:
  - Die für den sommerlichen Wärmeschutz optimierte Fassade reduziert den Ertrag des diffusen Sonnenlichts
  - Verschattung durch angrenzende Bebauung
  - Niedrigere Lichttransmissionsgrade im oberen Fensterbereich aufgrund lichtstreuender Verglasungssysteme
  - Keine freie Sicht zum Himmelskörper
