# Brandengen Schule

## PROJEKTBE SCHREIBUNG

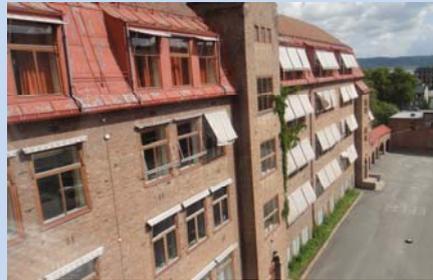
Ansicht, vorher

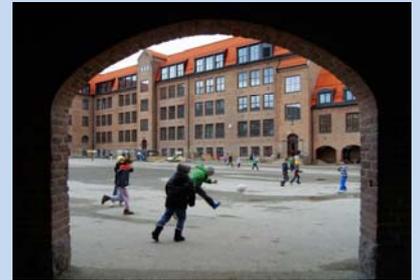
Ansicht, nachher

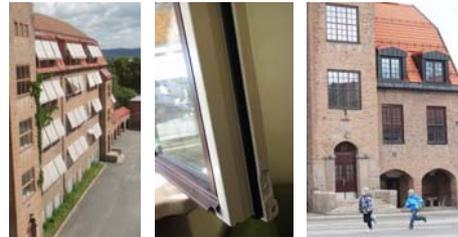
Alte Markisen

Neue Fenster

Alle Fenster, die nach 1965 eingebaut wurden, wurden gegen energieeffiziente Fenster mit einem U-Wert von 0,8 W/m<sup>2</sup>K ausgetauscht. Dabei wurde darauf geachtet, dass das Erscheinungsbild des historischen Gebäudes nicht beeinträchtigt wird. Einzelne Originalfenster, die noch immer in den Fluren existieren, wurden aufgearbeitet. Aufgrund des geringen Gesamtenergiedurchlassgrads von 0,27 war es nun möglich die Sonnenschutzvorrichtung (Markisen) wegzulassen, womit das Gebäude dem Originalzustand ähnlicher wurde.

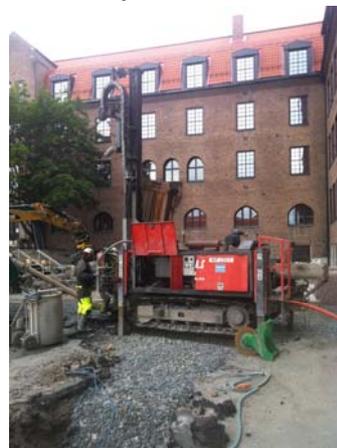
Bohrung für Erdwärme

Zudem wurde eine Sockeldämmung angebracht, wodurch der U-Wert nun bei 0,15 W/m<sup>2</sup> liegt. Die Grabung konnte zur Verlegung der Drainage, Dämmung und den Erdsonden für die Wärmepumpe genutzt werden.

Der alte Ölbrenner wurde gegen eine Erdwärmepumpe mit vier Kompressoren ausgetauscht. Die Wärmepumpe deckt zu 85% die Wärmelast für Heizung und Warmwasser. Bei sehr kalten Temperaturen wird auf elektrisch zugeheizt (Strom aus Wasserkraft).
